SÅ rapport 2002:1

Olyckor, incidenter och tillbud med
framdäck på
tung lastbilar

Svenska åkeriförbundet

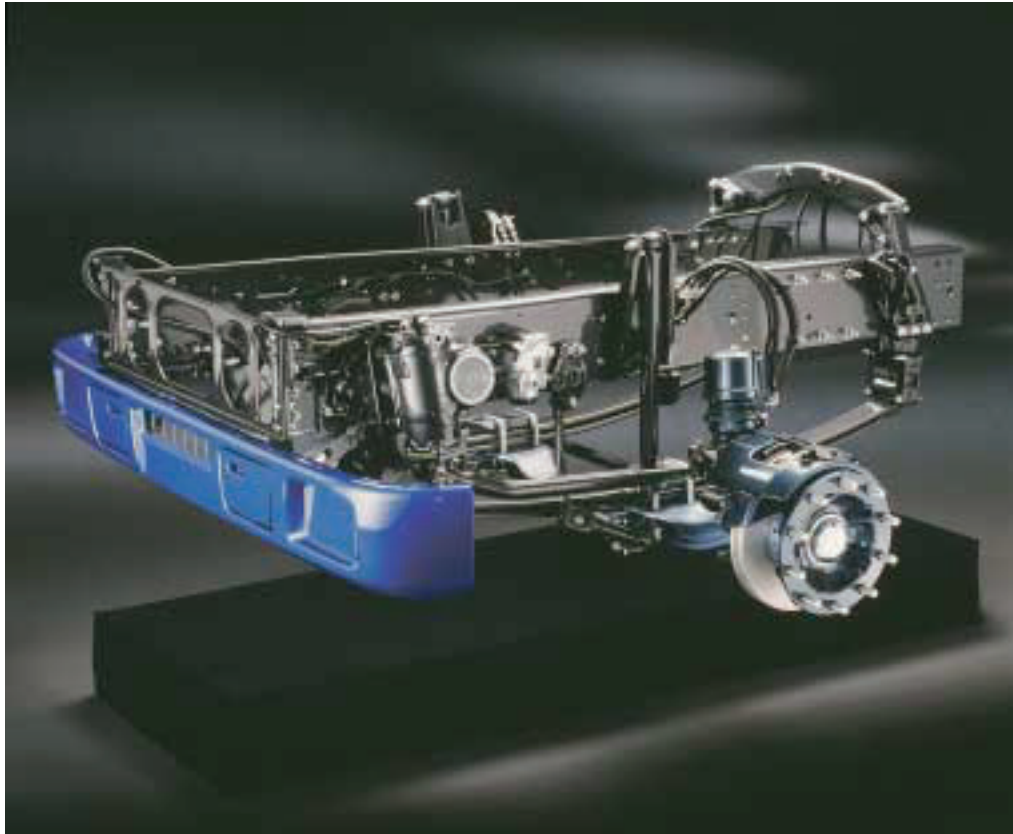
Om bromsslangar till fjäderbromsen fram slås av tex om ett däck trasas sönder efter en explosion, så låser framhjulen och fordonet går inte att styra

Här finns anledning att se över den tekniska lösningen för framhjulsbromsen så att riskerna för tappad styrförmåga vid ofrivillig framhjulslåsning vid en däckexplosion kan minimeras.

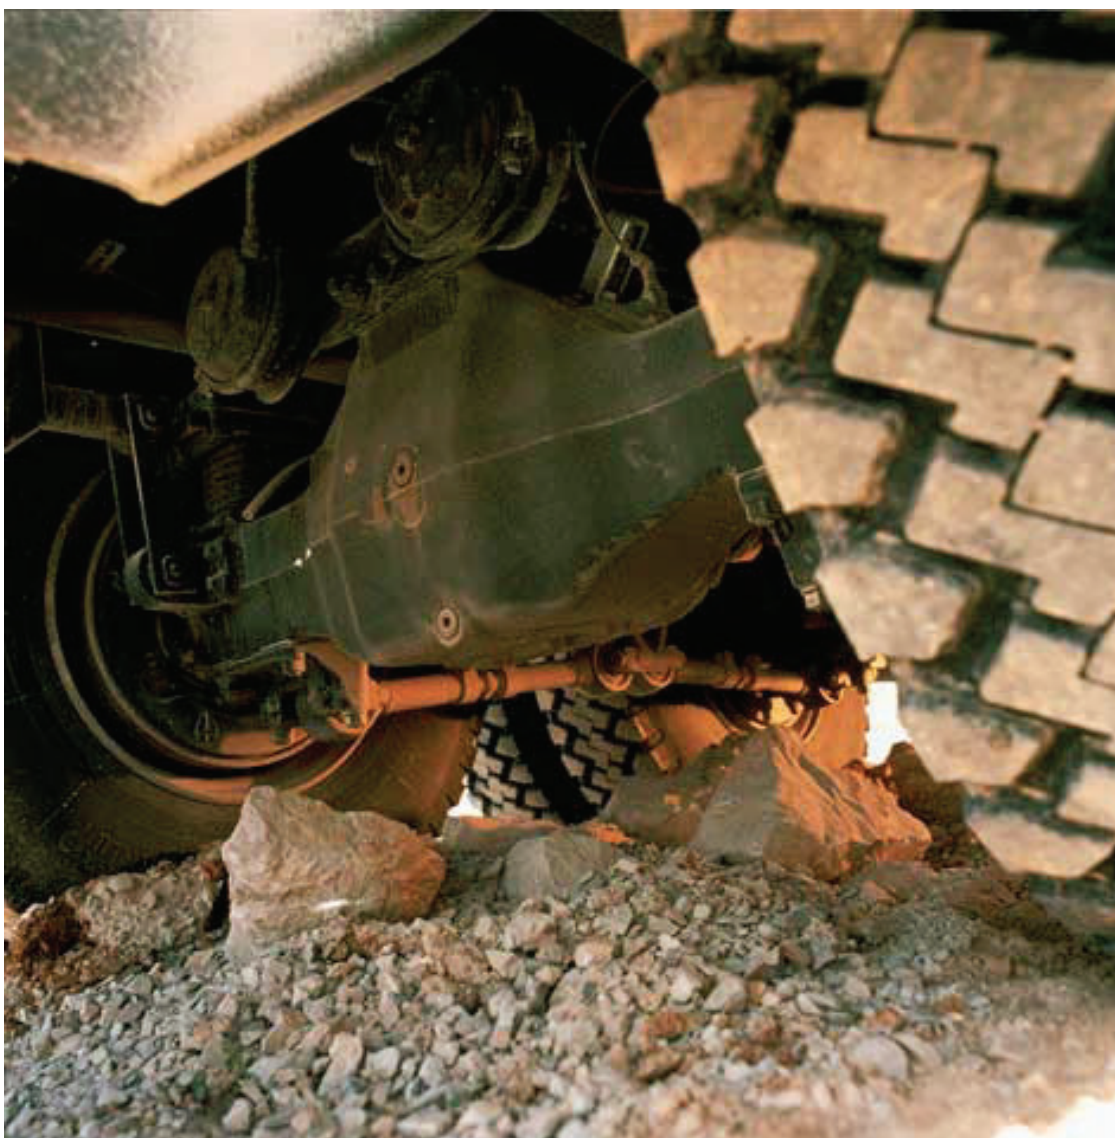
Dåligt ytmaterial med bergkross med olämpligt vasst utförande kan ge skärskador eller tränga in i däcken och på sikt leda till däckexplosion

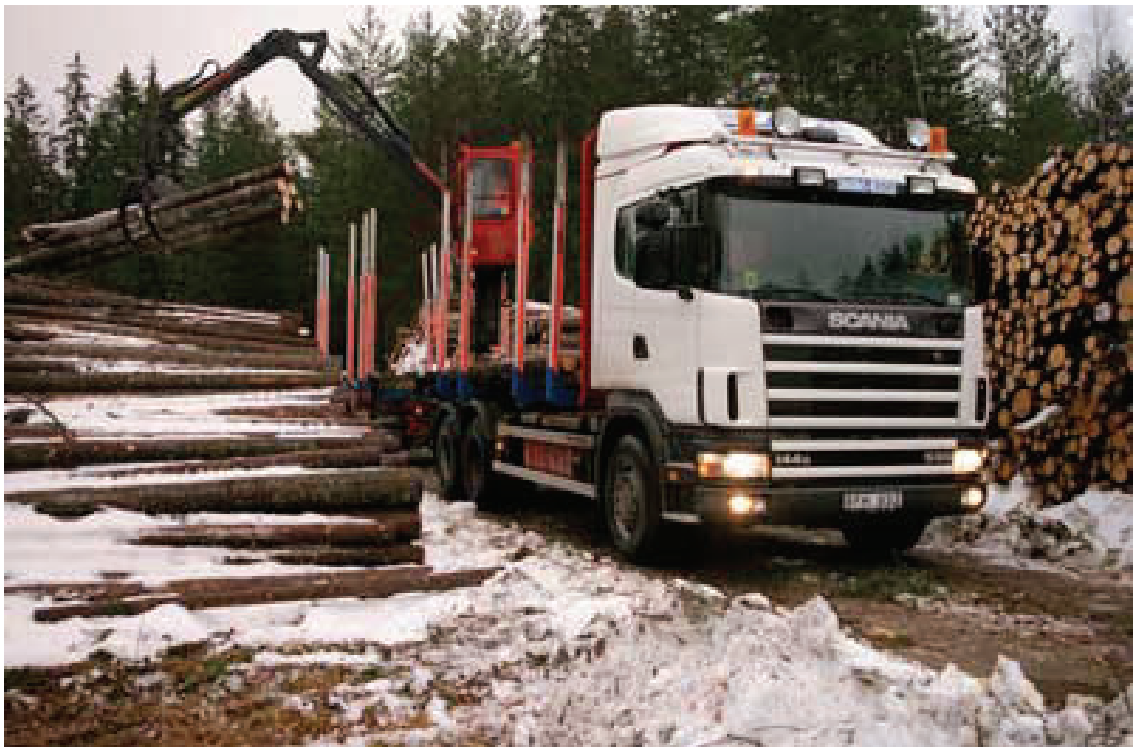
Vissa förare av timmerbilar har rapporterat om svårigheter att hålla fordonet i körbanan efter framdäcksexplosioner
