## Rapport 2000:Drag1

# Olyckor, incidenter och tillbud med draganordningar för tunga lastbilar

av  
Mårten Johansson

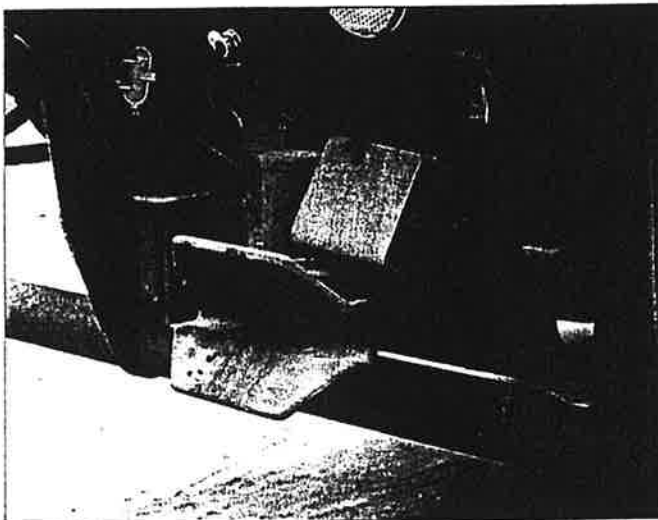
Släpvagnen lossnade under färd. Katastrofbromsen och släpets bromsar fungerade som de skulle, varför släpet blev kvar på sin väghalva tills det stannat.

undersökning att hela kopplingsanordningen hängde kvar på släpets dragstång och att ett stort hål i lastbilens dragbalk visade var kopplingen suttit.
