Trafikfarlig S-kurva på länsväg BD 395, NV Masugnsbyn

Analys av väg- och trafikdata efter [allvarlig trafikolycka 2019-01-12](#)

Uppdrag för Sveriges Åkeriföretag, utfört av civilingenjör Johan Granlund, HGAB

2019-01-17, kompletterad med referenser 2019-01-31.

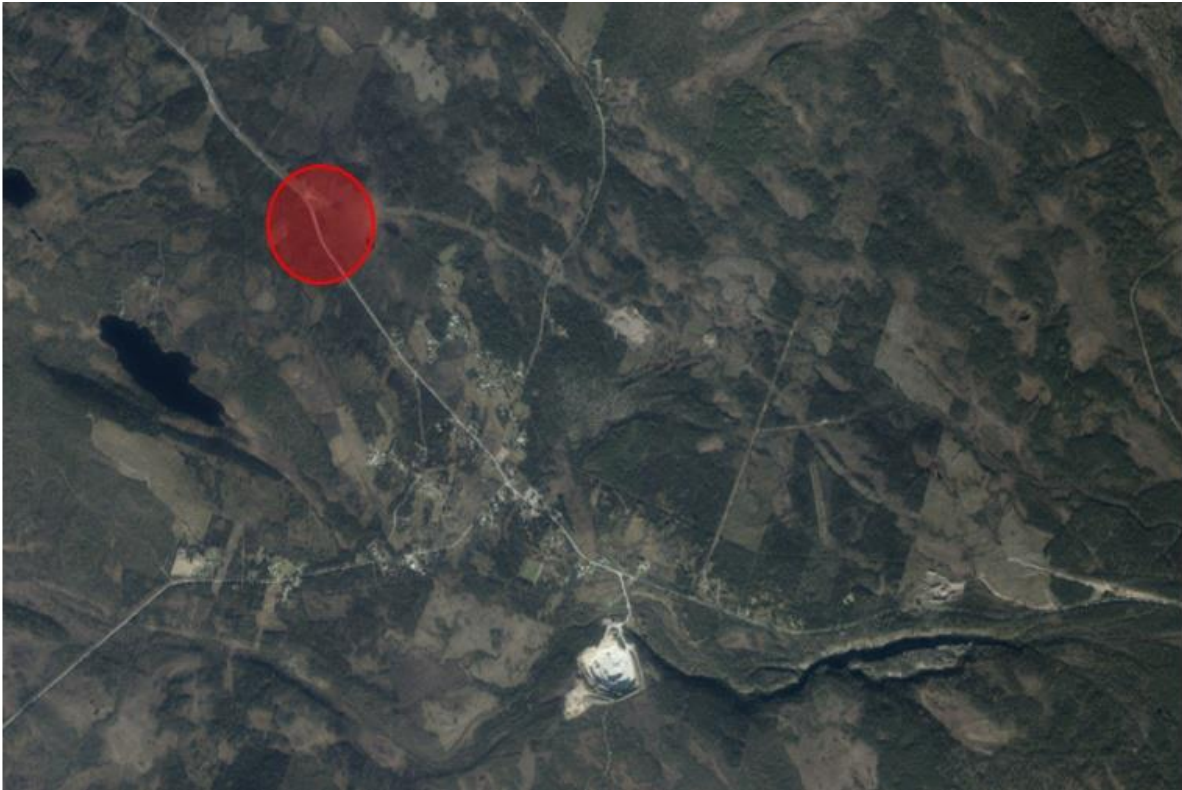
Olyckssträckans läge

Koordinater i Sweref 99: E 7500992,50 N 799541,05

OBS: Vid [olyckskurvan](#) syns på kartan den korridor som Trafikverket låtit avverka för den planerade [Förbifart Masuqnsbyn](#).

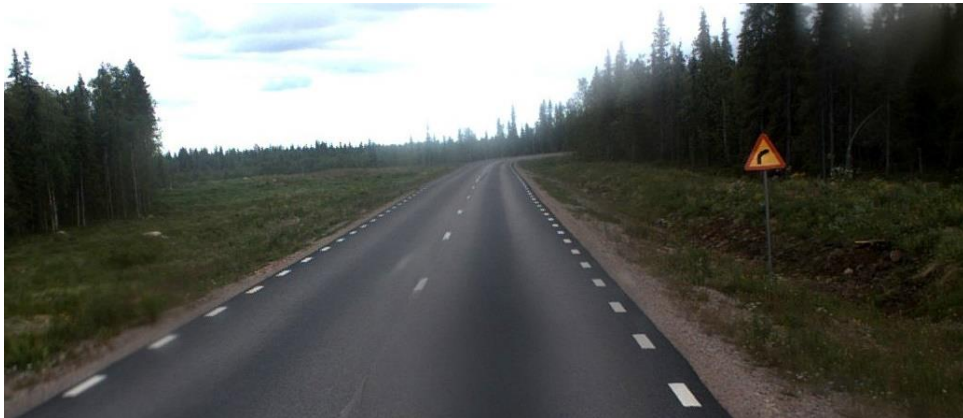
Stillbilder från Trafikverket PMSv3 visar att i minibussens färdriktning:

- Är skyltat varning för avsmalnande väg i sektion 30/000 km.
- Är felaktigt skyltat enbart varning för farlig kurva åt höger ([vägmärke A1-2](#)) i sektion 30/300 km, se foto nedan. Ska vara varning för flera farliga kurvor, varav första åt höger ([vägmärke A2-2](#)). Skylten tveksamt nära kurvan med tanke på 90 km/tim.
- Börjar högerkurvan i sektion 30/460 km.
- Slutar högerkurvan i sektion 30/620 km.
- Saknas varningsskylt för vänsterkurvan; borde vara skyltat tidigare (se ovan).
- Börjar vänsterkurvan i sektion 30/700 km.
- Slutar vänsterkurvan i sektion 30/820 km.

Rekommendationer: 1. Sänk omedelbart hastighetsgränsen till 60 km/tim genom S-kurvan och komplettera varningsutmärkningen av kurvan. 2. Bygg Förbifart Masugnsbyn. 3. Inför skyltning av rekommenderad högsta kurvtagningshastighet på svenska länsvägar. 4. Rätta Trafikverket VGU så att krävd breddökning fördubblas, för att ta hänsyn till att lastbilssläpens spårningsavvikelse är större på vintervägslag.

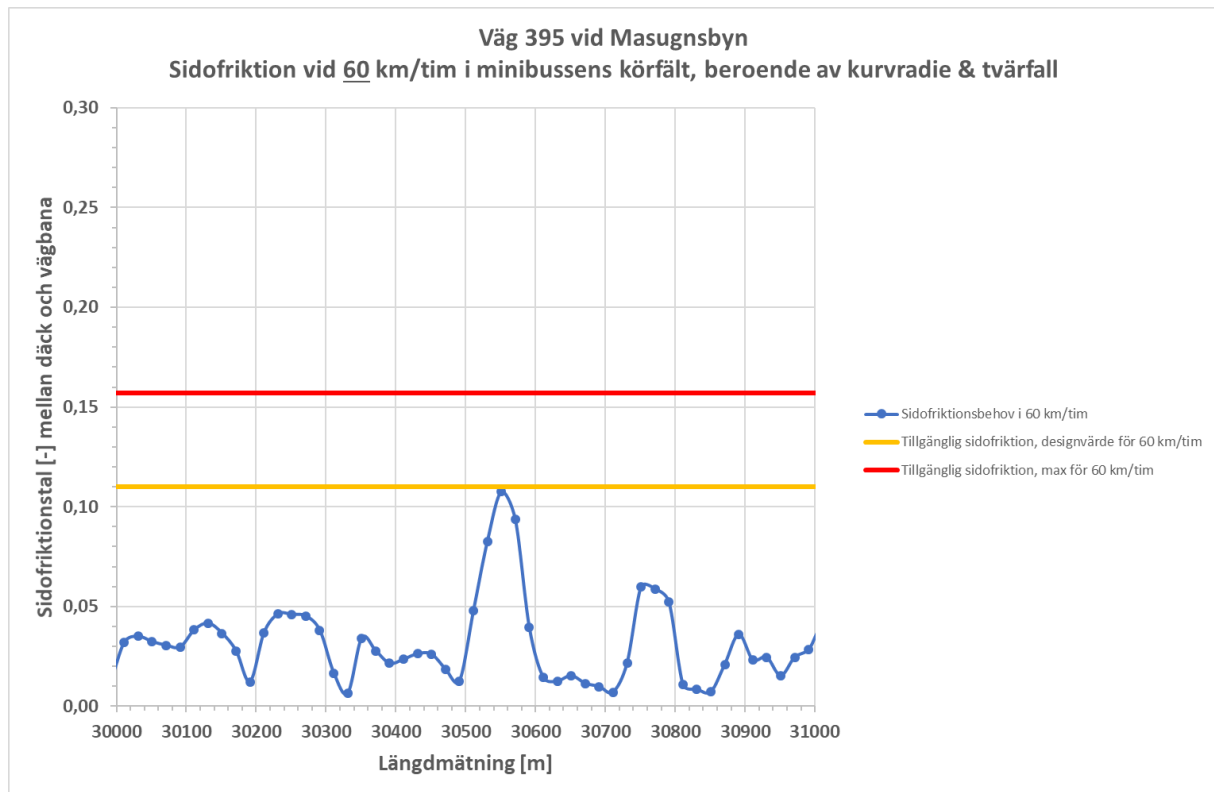
Resultat för färd med 60 km/tim i minibussens körfält visas i diagram nedan. Grafen bekräftar lokalbefolkningens uppfattning att 60 km/tim är en rimlig hastighetsgräns genom kurvan. Behovet av sidofriktion mellan däck och vägbanan tangerar nämligen i 60 km/tim precis det sidofriktionstal som enligt Trafikverkets VGU ger rimlig säkerhetsmarginal.
